ATTESTATION DE SUPERFICIE DE LA PARTIE PRIVATIVE « LOI CARREZ »

47, avenue du Petit Port
73100 AIX LES BAINS

RAPPORT DE MISSION DE REPERAGE DES MATERIAUX ET PRODUITS CONTENANT DE L'AMIANTE. CONSTAT ETABLI A L'OCCASION DE LA VENTE D'UN IMMEUBLE BATI

CONSTAT DE RISQUE D'EXPOSITION AU PLOMB (CREP)

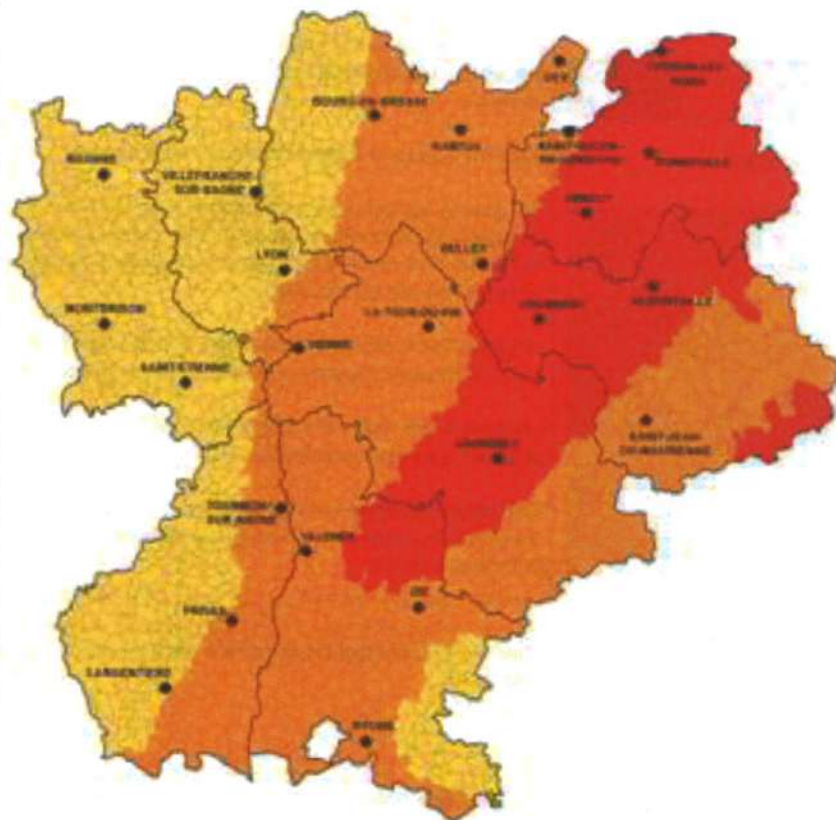
Zonage réglementaire en Rhône-Alpes

Niveau d'aléa sismique
d'après le zonage réglementaire en
vigueur depuis le 01/05/2011 :

- 1 : aléa très faible
- 2 : aléa faible
- 3 : aléa modéré
- 4 : aléa moyen
- 5 : aléa fort
